涉挥发性有机物排放违法处罚案例

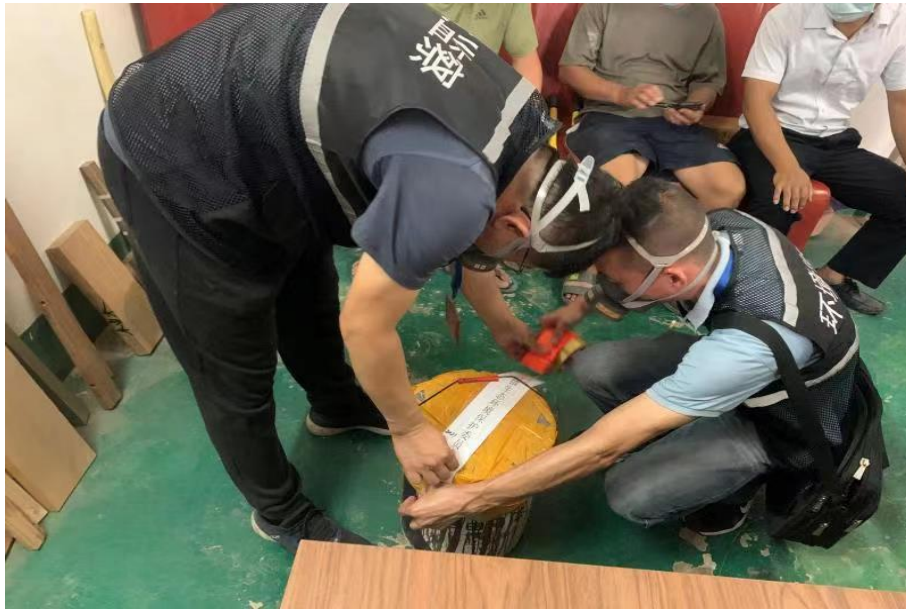
2021 年 7 月 29 日，佛山市生态环境局顺德分局执法人员对佛山市顺德区乐从某家具厂进行现场检查，检查时该厂面漆房喷漆工序正在作业，执法人员在该厂面漆房现场对一桶正在使用的色漆涂料进行封存，并委托广东产品质量监督检验研究院对上述色漆涂料进行检测分析。根据《检测报告》（编号：SH2102299）、《涂料检测结果分析报告》【广质涂（2021）-SH2102299】显示，该色漆涂料样品的挥发性有机化合物（VOC）主要成分为乙苯、二甲苯、乙酸仲丁酯、环己酮和三甲苯，水分检测结果为 0.05%，属于溶剂型涂料，且该色漆涂料样品挥发性有机化合物（VOC）含量为 671g/L，超出《低挥发性有机化合物含量涂料产品技术要求》（GB/T38597-2020）“表 2 溶剂型涂料中 VOC 含量的要求”中“木器涂料（限工厂化涂装用）”类的 VOC 限量值（ $\leq 420\text{g/L}$ ）的要求，不属于低挥发性有机化合物含量涂料产品。

对正在使用的色漆涂料进行封存现场情况

佛山市顺德区乐从某家具厂的行为违反了《中华人民共和国大气污染防治法》(以下简称《大气污染防治法》)第四十六条关于“工业涂装企业应当使用低挥发性有机物含量的涂料,并建立台账,记录生产原料、辅料的使用量、废弃量、去向以及挥发性有机物含量。台账保存期限不得少于三年”的规定,依据《大气污染防治法》第一百零八条关于“违反本法规定,有下列行为之一的,由县级以上人民政府生态环境主管部门责令改正,处二万元以上二十万元以下的罚款;拒不改正的,责令停产整治:(二)工业涂装企业未使用低挥发性有机物含量涂料或者未建立、保存台账的”规定,佛山市生态环境局(顺德分局)责令该厂改正违法行为,处罚款人民币 17 万元。

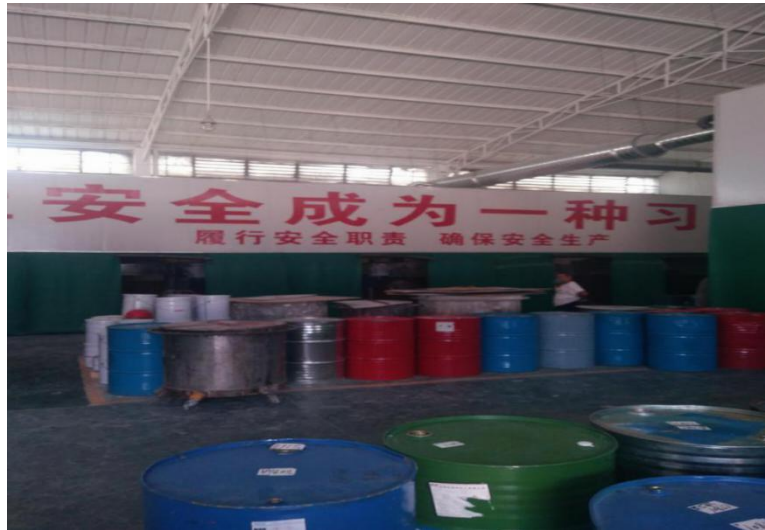
2020年8月，经广州市生态环境局花都分局现场检查，发现广州某实业有限公司正在生产，产品主要为家具油漆（溶剂型涂料），主要工艺为：醇酸树脂、溶剂—混合搅拌—成品，主要在混合过程中产生

有机废气，但是生产车间密闭的卷帘打开，且有在车间外进行树脂调配的行为，上述产生有机废气的工序未在密闭空间进行。

该公司违反了《大气污染防治法》第四十五条关于“产生含挥发性有机物废气的生产和服务活动，应当在密闭空间或者设备中进行，并按照规定安装、使用污染防治设施；无法密闭的，应当采取措施减少废气排放”的规定，依据该法第一百零八条，关于“违反本法规定，有下列行为之一的，由县级以上人民政府生态环境主管部门责令改正，处二万元以上二十万元以下的罚款；拒不改正的，责令停产整治：(一)产生含挥发性有机物废气的生产和服务活动，未在密闭空间或者设备中进行，未按照规定安装、使用污染防治设施，或者未采取减少废气排放措施的”规定，广州市生态环境局责令该公司十日内改正违法行为，处2万元罚款。

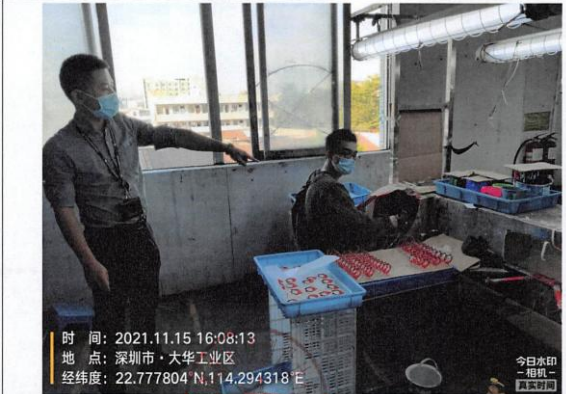
2021年11月15日，深圳市生态环境局龙岗管理局执法人员到深圳市某模型设计有限公司进行执法检查。该公司位于非环境敏感区。现场检查时，该公司车间正在生产，其中灌树脂、喷漆、移印工艺在生产加工过程中产生的废气属于含挥发性有机物废气，主要污染物为非甲烷总烃、总VOCs。该公司喷漆工艺生产车间窗户敞开，未在密闭空间或设备中进行。该公司有按规定安装污染防治设施并正常运行。

<p>执法人员现场检查生产车间，发现未依法密闭。画面显示工作人员在喷漆作业，周围未设置密闭设施。时间：2021.11.15 16:08:13，地点：深圳市·大华工业区，经纬度：22.777804 N, 114.294318 E。</p>

圳市某模型设计有限公司进行复查。复查时该公司喷漆工艺已密闭生产。经查，该公司近一年内无信访投诉案件，近一年内无相关行政处罚记录。

2022 年 1 月 21 日，深圳市生态环境局龙岗管理局下达行政处罚决定书，依据《行政处罚法》第三十三条第一款关于“违法行为轻微并及时改正，没有造成危害后果的，不予行政处罚。初次违法且危害后果轻微并及时改正的，可以不予行政处罚”的规定，参照《广东省生态环境行政处罚自由裁量权规定》中《广东省生态环境不予行政处罚的轻微违法行为目录》序号 10 的规定，依法决定对该公司上述违法行为不予处罚。

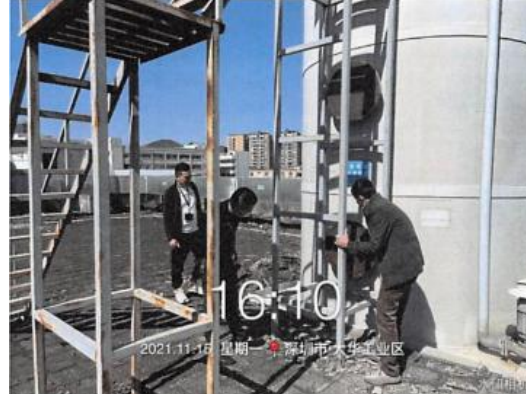
<p>执法人员现场确认污染防治设施正常运行。画面显示工作人员正在检查安装在设备上的废气处理设施，设施运行正常。时间：2021.11.15 星期一，地点：深圳市·大华工业区。</p>
<p>执法人员现场检查时发现该公司生产车间未依法密闭</p>	<p>执法人员现场确认公司有安装污染防治设施并正常运行</p>

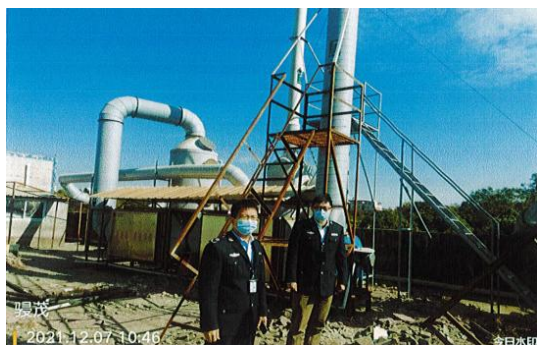
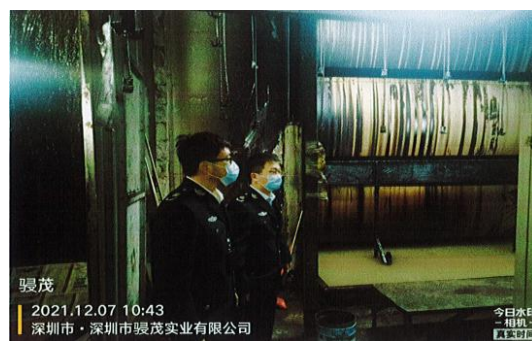
2021 年 11 月 5 日 16 时 18 分，深圳市生态环境局坪山管理局执法人员到深圳市坪山区某公司进行现场检查，检查发现某公司共设有 24 个废气排放口，但该公司排污许可证上仅载明设有 19 个废气排放

口，大气污染物排放口数量明显不符合排污许可证规定。同时发现该公司车间内正在进行喷油作业，作业过程中会产生挥发性有机物，喷油工位与车间内环境联通，车间北面大门敞开致使车间与外环境联通，挥发性有机废气通过车间北面大门外排外环境。

2022年1月18日，坪山管理局依法作出《行政处罚决定书》，根据《大气污染防治法》第四十五条、第一百零八条第（一）项以及《排污许可管理条例》第十八条第二款、第三十六条第（一）项的规定，并参照《深圳市环境行政处罚裁量权实施标准》（2021年版）第十五章§15.7.1和第二十三章§23.6.2裁量标准的规定，坪山管理局决定对该公司产生含挥发性有机物废气的生产和服务活动，未在密闭空间或者设备中进行的违法行为处罚款人民币2万元整，对该公司污染物排放口数量不符合排污许可证规定的违法行为处罚款人民币2万元整，对两项违法行为共处罚款人民币4万元整。

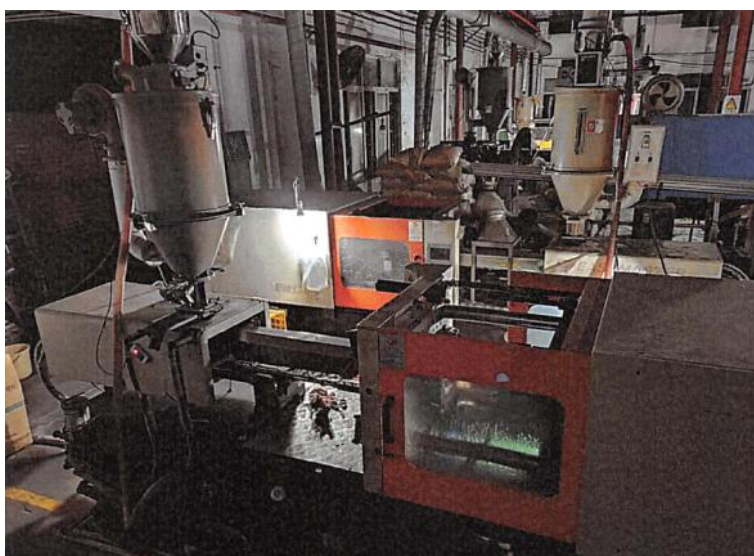
2021 年 9 月 22 日佛山市顺德区杏坛镇人民政府执法人员检查该企业正在生产，项目配套的废气治理设施没有开启，没有正常运行，部分注塑机的集气罩被拆除，废气直接排放到外环境，属于产生含挥发性有机物废气的生产和服务活动，未按照规定安装、使用污染防治设施。

该公司违反了《大气污染防治法》第四十五条的规定，佛山市顺德区杏坛镇人民政府责令该单位改正违法行为。经听证笔录确认，当事人积极配合执法人员，并已及时完成整改，依据《大气污染防治法》第一百零八条第一款第（一）项及《佛山市生态环境局行政处罚自由裁量权执行规定》的规定，决定从轻处以 12 万元罚款。

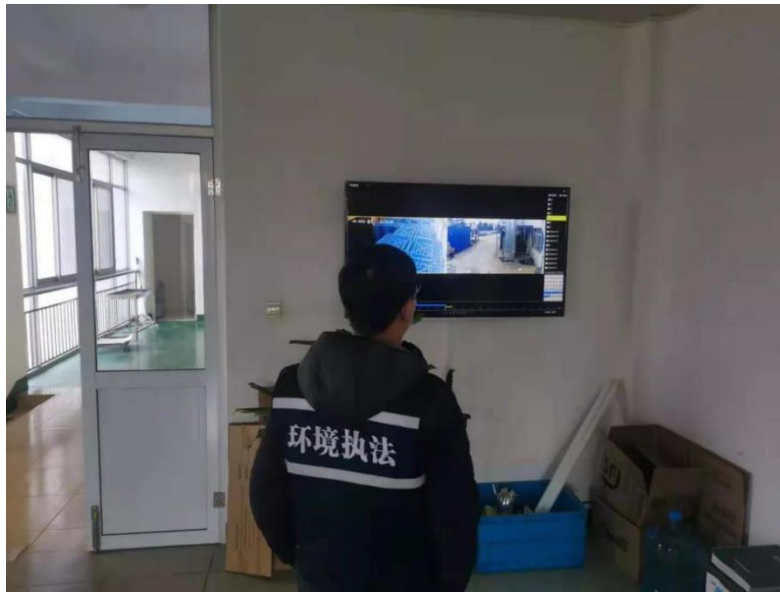
据作为处罚依据的案件，这也是 2021 年 1 月 6 日生态环境部印发《关于优化生态环境保护执法方式提高执法效能的指导意见》后，南通市首例运用非现场监管方式发现并处罚的案件。1 月 16 日下午，生态环境部门监控中心发现了一条异常数据。数据显示，南通市通州区某企业治污设施用电量连续 23 小时数值“0”，而在此期间该企业的生产设备运行正常。监控人员立即将相关线索转交属地，南通市通州生态环境局执法人员随即赶赴该企业开展现场核查。

面对检查，企业负责人在询问多人后，表示治污设施并未断电，一直运行正常。后经南通市生态环境综合行政执法局科技执法科人员登录后台分析，并结合视频监控，查明情况为：企业为了方便将气泵和治污设施的线路放在一起，1 月 14 日下午外来维修的工人在不清楚电源设置的情况下，断电维修气泵，修好后恢复供电，但治污设施开关无人打开；直至第二天下午巡查时，才发现配电柜电流量为“0”，巡查人员以为是短暂故障，启动设备后未及时报告。

该企业主要污染物为挥发性有机物，且本案件中无主观故意情形，主要是没有严格执行巡检制度，能够发现设施断电而没有及时发现。该行为违反了《大气污染防治法》第四十五条规定，属于未按照规定使用污染防治设施的行为。根据《大气污染防治法》第一百零八条第一项规定，予以立案处罚。

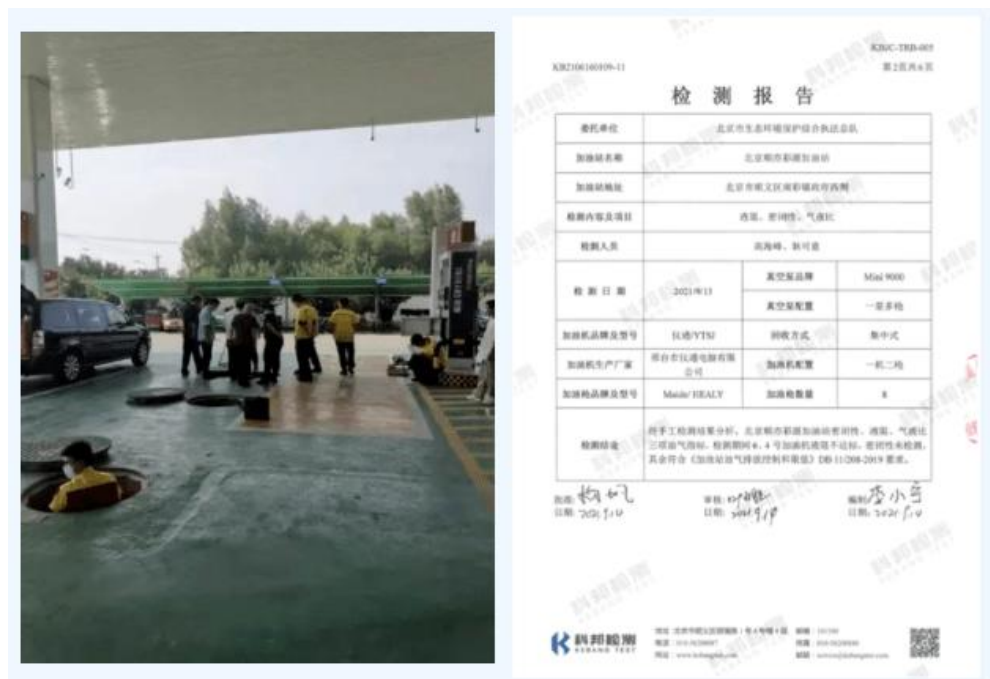
2021年9月，北京市生态环境局对北京顺亦某加油站进行现场检查，发现由于汽油堵塞管道，加油站的油气回收装置不能正常使用，两条油气回收管线的液阻检测结果不符合《加油站油气排放控制和限值》要求。

定，有下列行为之一的，由县级以上人民政府生态环境主管部门责令改正，处二万元以上二十万元以下的罚款；拒不改正的，责令停产整治：（四）储油储气库、加油加气站和油罐车、气罐车等，未按照国家有关规定安装并正常使用油气回收装置的”规定，北京市生态环境局责令该单位十日内改正，处 2 万元罚款。

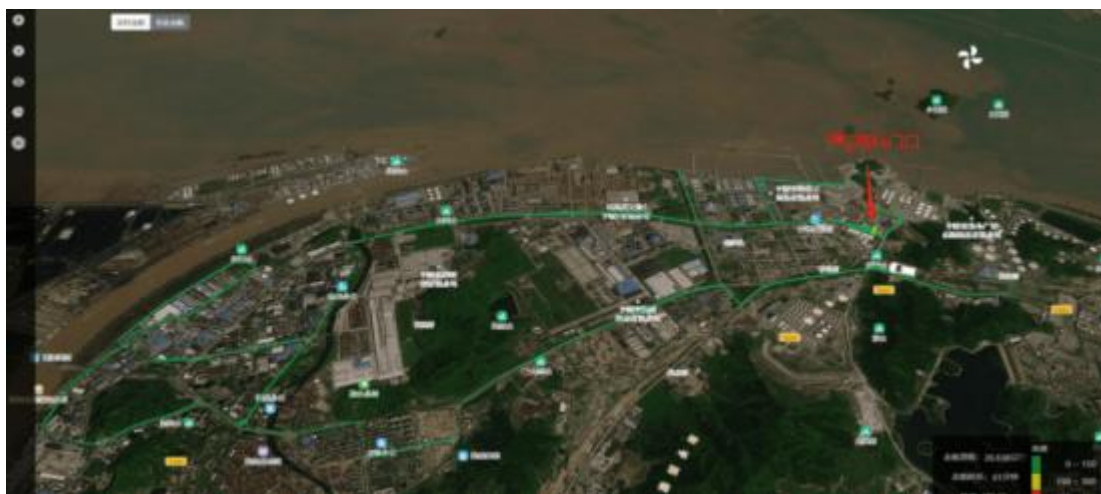
2021 年 7 月 8 日起，宁波市生态环境局北仑分局通过 VOCs 在线监控巡查，发现区域内某化工企业厂界 VOCs 在线数据出现偶发性异常情况。为进一步缩小溯源范围，并锁定可疑企业，北仑分局执法人员立即出动 VOCs 走航车对该化工企业周边进行走航监测，通过走航车边行驶、边检测、边反馈，描绘出污染地图。执法人员同步对该化工企业厂区开展全面排查核实，未发现明显产生 VOCs 的作业，结合现场风向情况以及 VOCs 走航车检测出的特征因子，综合分析研判后将重点怀疑对象锁定为该化工企业上风向的某高分子科技公司。

执法人员随即进入该高分子科技公司开展执法检查，同步使用无人机红外线功能确定厂区作业情况，并对高处生产装置和废气处理设施进行近距离扫描和人工核查，发现该公司 RTO 炉膛温度较高，导致应急阀门开启，部分废气未经处理直接从应急阀门处排放至外环境。同时，执法人员使用手持式 VOCs 检测仪器进行检测，核实污染源位置，经检测阀门处 VOCs 浓度为 201.9ppm。

经调查询问该公司相关负责人，此套 RTO 装置于 2021 年 7 月 5 日下午 3 时左右开始投用调试，投运后发现设施仍有所波动，经与设计单位、沸石转轮厂家进行进一步沟通，设计数据与正式投产后实际情况有所偏差，导致了该情况的发生。现场检查期间，该公司已根据要求立即调整工况，使 RTO 恢复正常平稳运行，废气达标排放。

该公司的上述行为涉嫌违反了《大气污染防治法》第二十条第二款之规定，“第二十条 企业事业单位和其他生产经营者向大气排放污染物的，应当依照法律法规和国务院生态环境主管部门的规定设置大气污染物排放口。禁止通过偷排、篡改或者伪造监测数据、以逃避现场检查为目的的临时停产、非紧急情况下开启应急排放通道、不正常运行大气污染防治设施等逃避监管的方式排放大气污染物”，根据《大气污染防治法》第九十九条第（三）项之规定，“第九十九条 违反本法规定，有下列行为之一的，由县级以上人民政府生态环境主管部门责令改正或者限制生产、停产整治，并处十万元以上一百万元以下的罚款；情节严重的，报经有批准权的人民政府批准，责令停业、关闭：（三）通过逃避监管的方式排放大气污染物的”，结合《浙江省生态环境厅关于印发〈浙江省生态环境行政处罚裁量基准规定〉的通知》（浙环发〔2020〕10号），北仑分局对该公司实施依法查处，处罚款 10 万元。
